# 旧西村家住宅文化財的調査報告書

令和3年（2021年）2月

（一社）奈良県建築士会 歴史的建造物委員会  
奈良ヘリテージ支援センター  
橿原市教育委員会

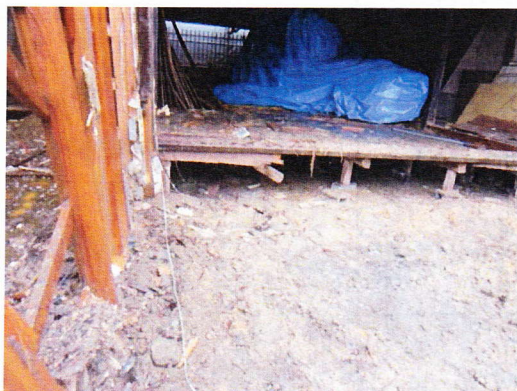
床下の全景

建物解体後に床下を確認したが、石灰で締め固められた土が現れた。これらは湿気を防止し土台等の防腐防蟻処理のため施されたものと考えられる。基礎は建物の輪郭に沿って延べ石が敷かれ、玉石痕も確認できた。束はコンクリートブロックが多用されていたが、当時は木束であったものを蟻害や腐食等したことにより取り替えられたものと考えられる。

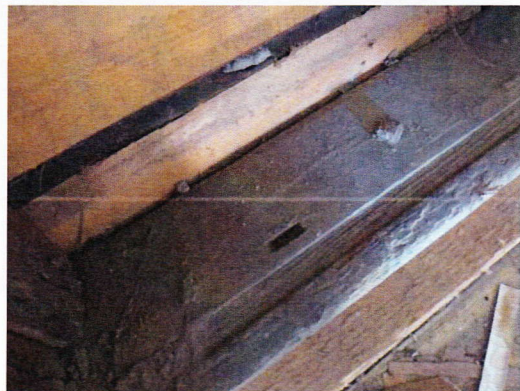
「しもみせ」敷居状況

「しもみせ」前面の台敷居には1本溝があり、柱には建具を嵌め込むような欠き込み痕も確認できた。今回の調査ではケンドン式で建具を納めていたのではないかと考えていたが、周辺にお住まいされていた方からは太格子であったとの証言もある。あくまで推察にはなるが、当時の「しもみせ」構えとしては、道路側には太格子が取り付け、部屋側には防犯や雨仕舞いのためケンドン式で建具が収められていたのではなかろうか。現在の外観は改造が加えられ、壁はモルタル掻き落としで腰部分はタイル張りとなっている。内部についても表半間を広げ大壁とするなどの改造が加えられており確認できなかったが、天井を取り壊すと2階の床を見ることができた。「しもみせ」上部の2階部分は壁で廻りが囲われ閉鎖的になっていたが、大きなふたつの階段が残されており床には階段を掛けるためのものと思われる開口部も確認できた。これらのことから、2階部分はこの頃の町家によく見られる丁稚（でっち）や女中の寝床として使用されていたかもしれない。

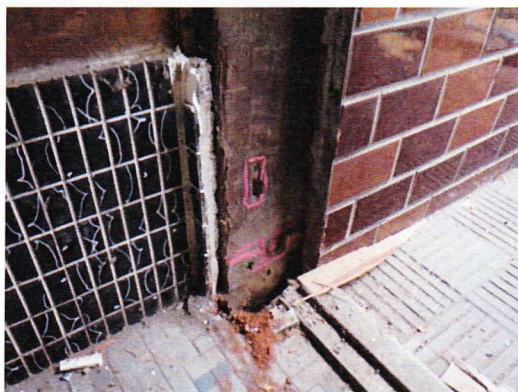
敷居・丁番の痕跡

「戸口」の位置は正面開口部から半間東側に入った場所と考えられ、調査時は引き違いの木製扉が設置されていた。木製扉を取り外し両袖壁の仕上げ材を解体すると当時のものと考えられる太格子が現れた。また、当時の敷居から鴨居の下端までは1,760 mm（5尺7寸）あり、開口幅は1,370 mm（4尺5寸）とかなり狭く、敷居は痕跡から溝幅35 mm、深さ20 mmの1本溝であることが確認された。また、「戸口」南側の柱には丁番が設置されていたような痕跡も確認できたことから当時は大戸であった可能性が高く、開閉方式については片開き又はすり上げ戸であったと考えられる。

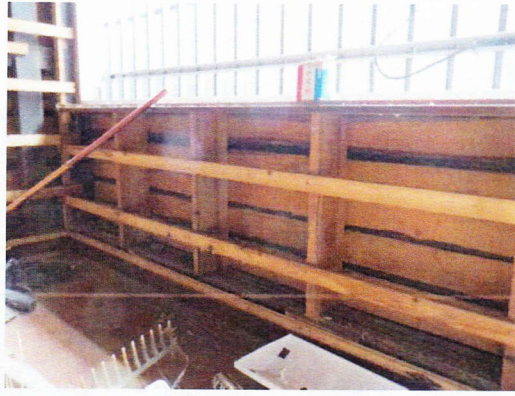
「mise」構えの状況

「みせ」の位置は戸口の北側に位置し、正面開口部の鴨居には4本溝（延長2,700 mm）があり、北端で1本溝となっていることが確認できた。また、鴨居には戸袋が設置されていたと考えられる欠き込み痕も確認できた。このことから、みせ構えとしては道路側には雨戸が取り付け、部屋側には3枚の格子戸または板戸が設置されていたと考えられる。周辺にお住まいされている方の証言によると「みせ」前面には、ばったり床几が設置されていたようである。部屋の大きさは約8帖で、板の間であったと考えられ根太天井であった。

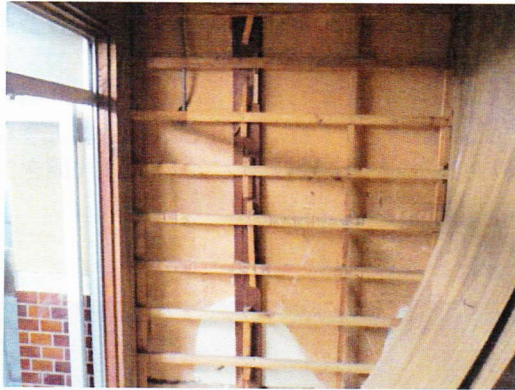
「mise」部分の北側にはアルミ製の開き戸が設置されていた。この部分は大規模な改造が加えられており痕跡等を確認することは難しかったが、建物の型式から推察すると「miseおく」と考えるのが妥当であろう。そのうえで、「miseおく」の構えとしては、腰部分は板張りでその上部は漆喰壁の見方もできる一方で、「mise」戸袋の北端から北西の隅柱まで1,710mmあることを考えると格子構えであった可能性もある。

「miseおく」壁の改造状況

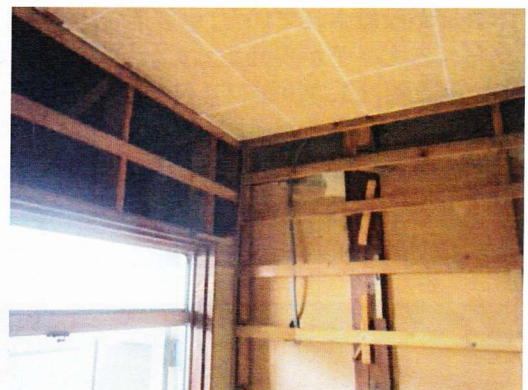
「miseおく」天井の改造状況

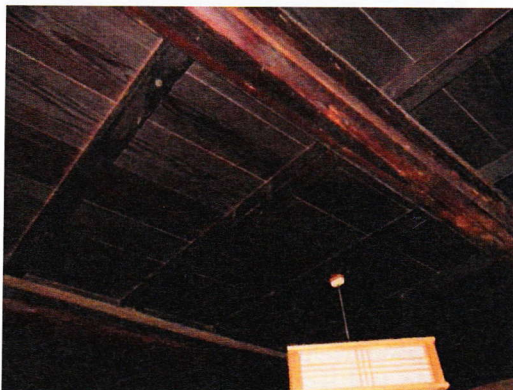
「なかのま」の根太天井

「なかのま」部分は8帖の間で天井は根太天井であった。「土間」との境には3本溝の敷居があり4枚の板戸が設置されていたが、3本溝から考えると当時、板戸は3枚であったかもしれない。また、北側には押し入れがあり階段も現存したが当時からのものかは定かではない。「miseのま」との境には2本溝の敷居に舞良戸（まいらど）が設置されていた。

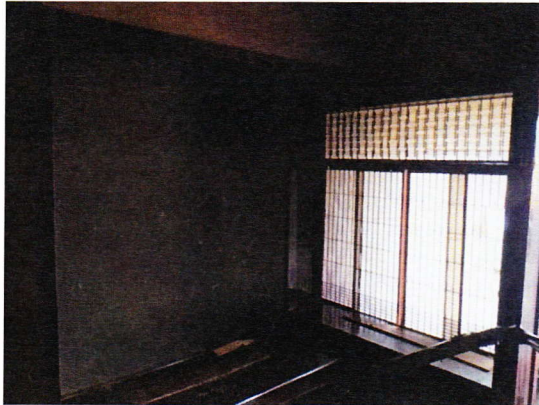
「座敷」の床の間・出書院

「座敷」部分は6帖の間で天井は竿縁天井であった。北側には奥行きの浅い床の間があり、その後方には現在でいう収納らしきスペースがあったが、どのような目的で使用等されていたかは不明である。床の間の右脇には縁側に沿って出書院があった。また、「なかのま」との境には2本溝の鴨居や敷居が確認できた。「土間」境は大壁で間仕切られていたため、今回の調査時に解体したところ鴨居や敷居が確認できたが、当時からのものかは不明であり、以前は土壁であった可能性もある。

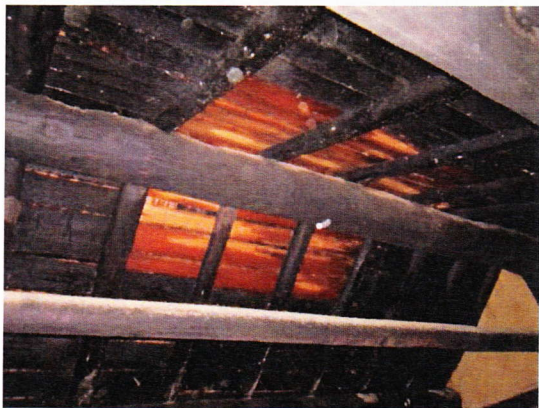
野地板の煙出し跡

「戸口」から建物へ入ると幅2間程度の「土間」が広がり間仕切り壁がある。その奥には竈（かまど）があったと考えられる真っ黒な硬化面の土や、敷き込まれた煉瓦（れんが）が確認できた。また、竈上方の野地板には煙出し跡と思われる切り込みも確認できた。これらのことから、当時この場所が土間で台所として使用されていたことでほぼ間違いのないであろう。

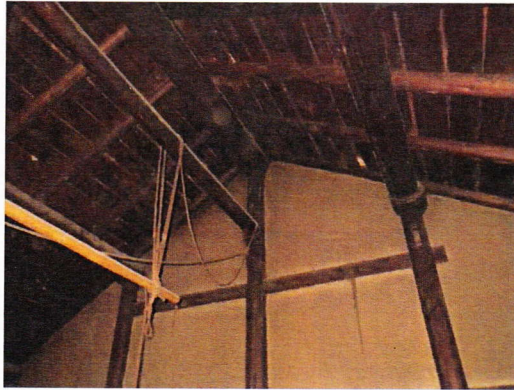
2階の小屋組

「なかのま」北側の階段を上ると約30㎡の小屋裏となる。つし2階で小屋組は和小屋で垂木や野地板が表しとなっている。梁部材としては棟木、母屋ともにそれほど大きくはなく、構造上は柱を半間毎に設置し、柱間の貫と土壁で建物を保持するような構造と言える。

梯子等を使用し利用するしかなく、2階床にはその痕跡と考えられる開口部も確認できた。2階の南側は桁行方向に床板が張られていた。北側の床板は梁間方向に張られていたが、梁に当時の根太跡と思われる掻き込みが現状の床面より高い位置にあることが分かった。推察にはなるが、北側の床は1階の「みせおく」部分を改造する際に撤去されたのではなかろうか。以上のことを踏まえると、北側と南側の床が張られた時期は異なり、北側の階段も当時からこの場所に設置されていたかどうかは不明である。

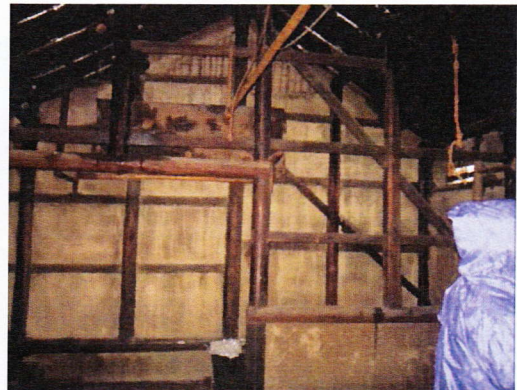
北側の妻壁

また、2階部分には梁間方向に界壁があった。そのため、「しもみせ」上部へは土間から

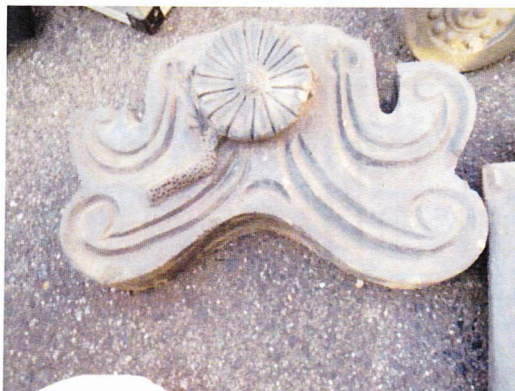
鬼瓦に菊の紋様

屋根瓦については、大屋根及び下屋ともに棧瓦葺きであったが当時からかどうかは不明であり、本瓦葺きであった可能性もある。また、鬼瓦には菊の紋様があり軒先巴瓦には「久」や「久瓦弁」の刻印が施されていた。「久」の刻印を施された瓦は、今井町の伝統的建造物群保存地区内の建造物や新賀町の登録有形文化財森村家住宅にも使用されていることが分かった。市内の瓦業者を調査したが、「久」に関連する製造業者の確定には至らなかった。
