# 旧西村家住宅文化財的調査報告書

令和3年（2021年）2月

（一社）奈良県建築士会 歴史的建造物委員会  
奈良ヘリテージ支援センター  
橿原市教育委員会

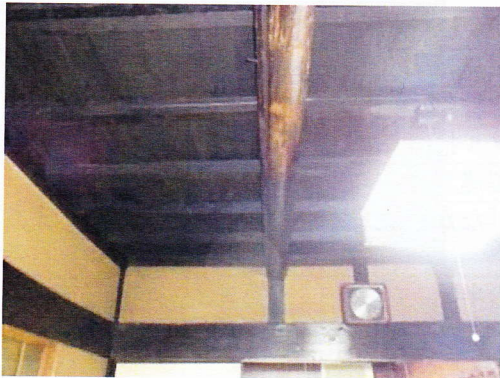
なかのま

建築年代は、棟札等が発見されず明らかではないが、つし2階で正面の軒裏が漆喰揚げ塗であること、「なかのま」の天井が丸太のささら梁を使った根太天井であること、少なくとも、昭和30年代頃には、格子構えや格子戸、ぼったり床几や土間にかまどがあったことなどの証言から、少なくとも明治には遡ると思われる。

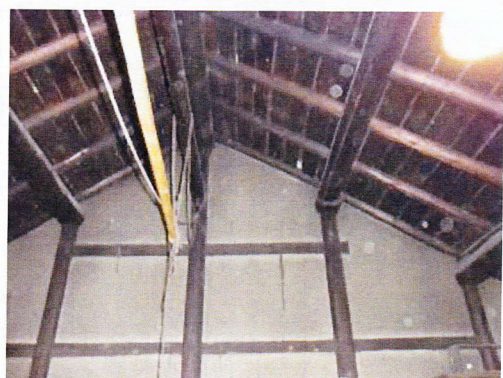
つし 2 階小屋裏

2階は小屋組表しであり、物置として使われていたと思われる。土間境の位置には小屋裏に土壁が立ち上がっており、「みせのま」と「しもみせ」の上部は繋がっていなかった。「しもみせ」上部は、雇人の部屋であった可能性がある。階段の位置も2階への登り口等の状況から当初から変わっていると考えられる。

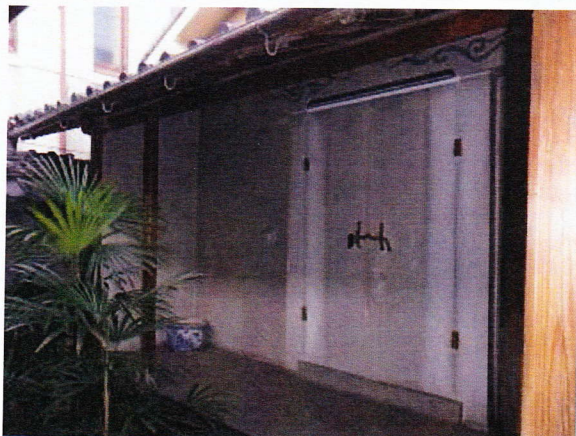
蔵と蔵前の坪庭

「ざしき」は当初のものと断定できないが、土間境は真壁造で、釘隠しを施した長押を廻し、棹縁天井である。奥行きの浅い床の間と出書院があり、縁側は小丸太と小舞仕上げの掛け込み天井となっており、雨戸が入っていた。現在はアルミサッシである。主屋縁から土蔵へは、渡り廊下と蔵前の下屋へとつながり、その間に坪庭が配される。「ざしき」から蔵を正面に見るスタイルは、八木の他の町家にも類例を見ることができる。

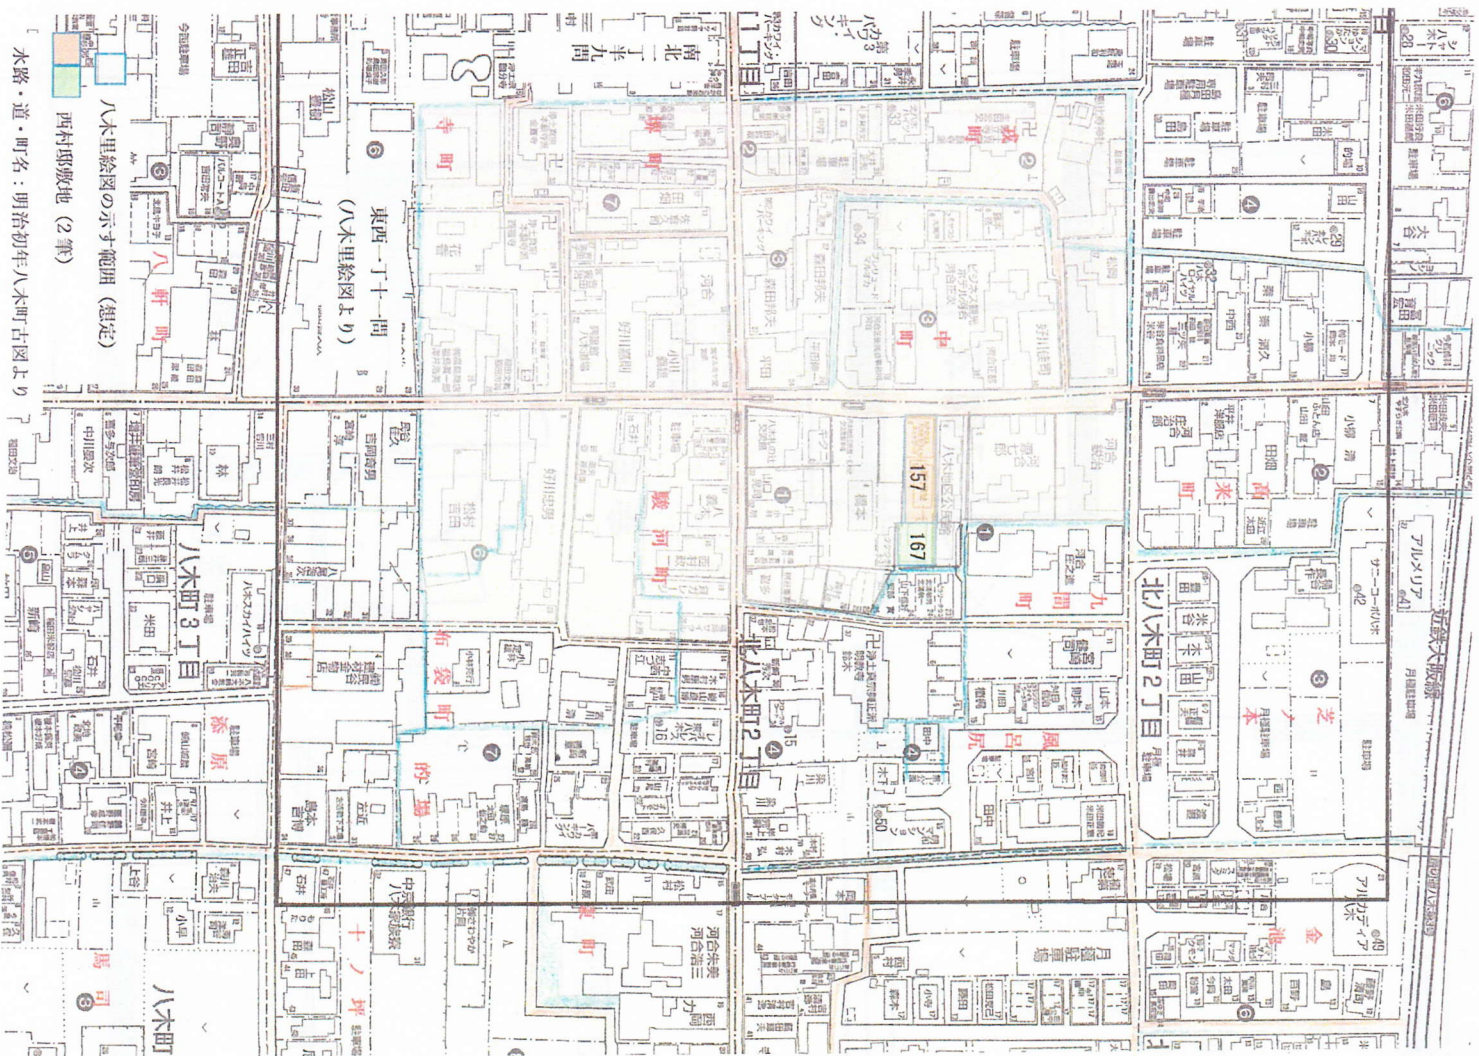
現在の八木町と明治初年の古図との対比

□：対比範囲

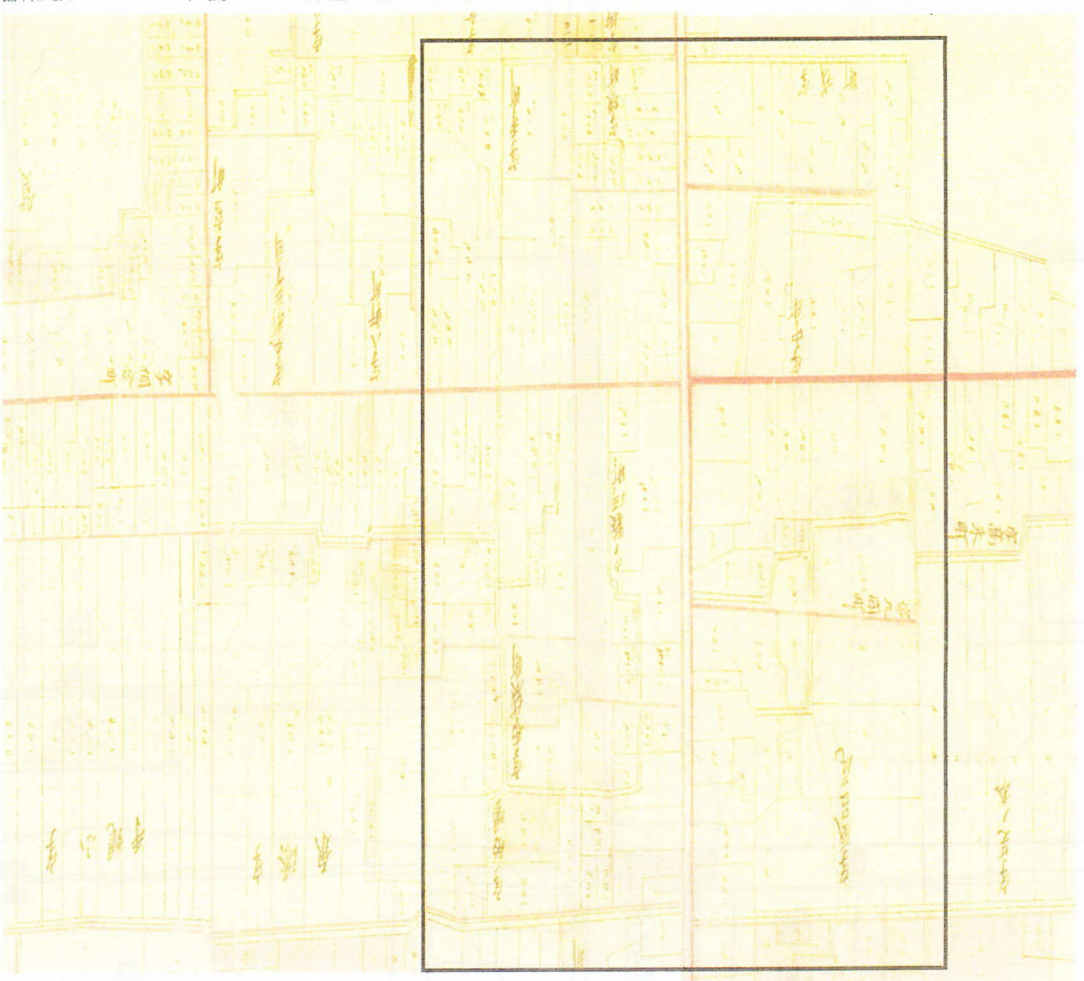
寄付西村邸の所在地番変遷（播原市所蔵古図より）

- ・明治初年：八木町 157（西側：主屋・離れ）、八木町 167（東側：2階建物・倉庫、以下同じ）
- ・明治 22 年、及び大正 4 年調製（大正 9 年 5 月抄写）：八木町 157、八木町 167
- ・昭和 2 年：八木町 146（八木町 157・167 を合筆し番地を変更）

※但し明治 22 年 5 月 8 日（大正 6 年号之）では八木町 146

以上の地番の推移から、西村邸所在の地番は、当初は 2 筆であったが、大正時代の終わりに合筆され、遅くとも昭和 2 年において地番を 146 に変更した、と言える。

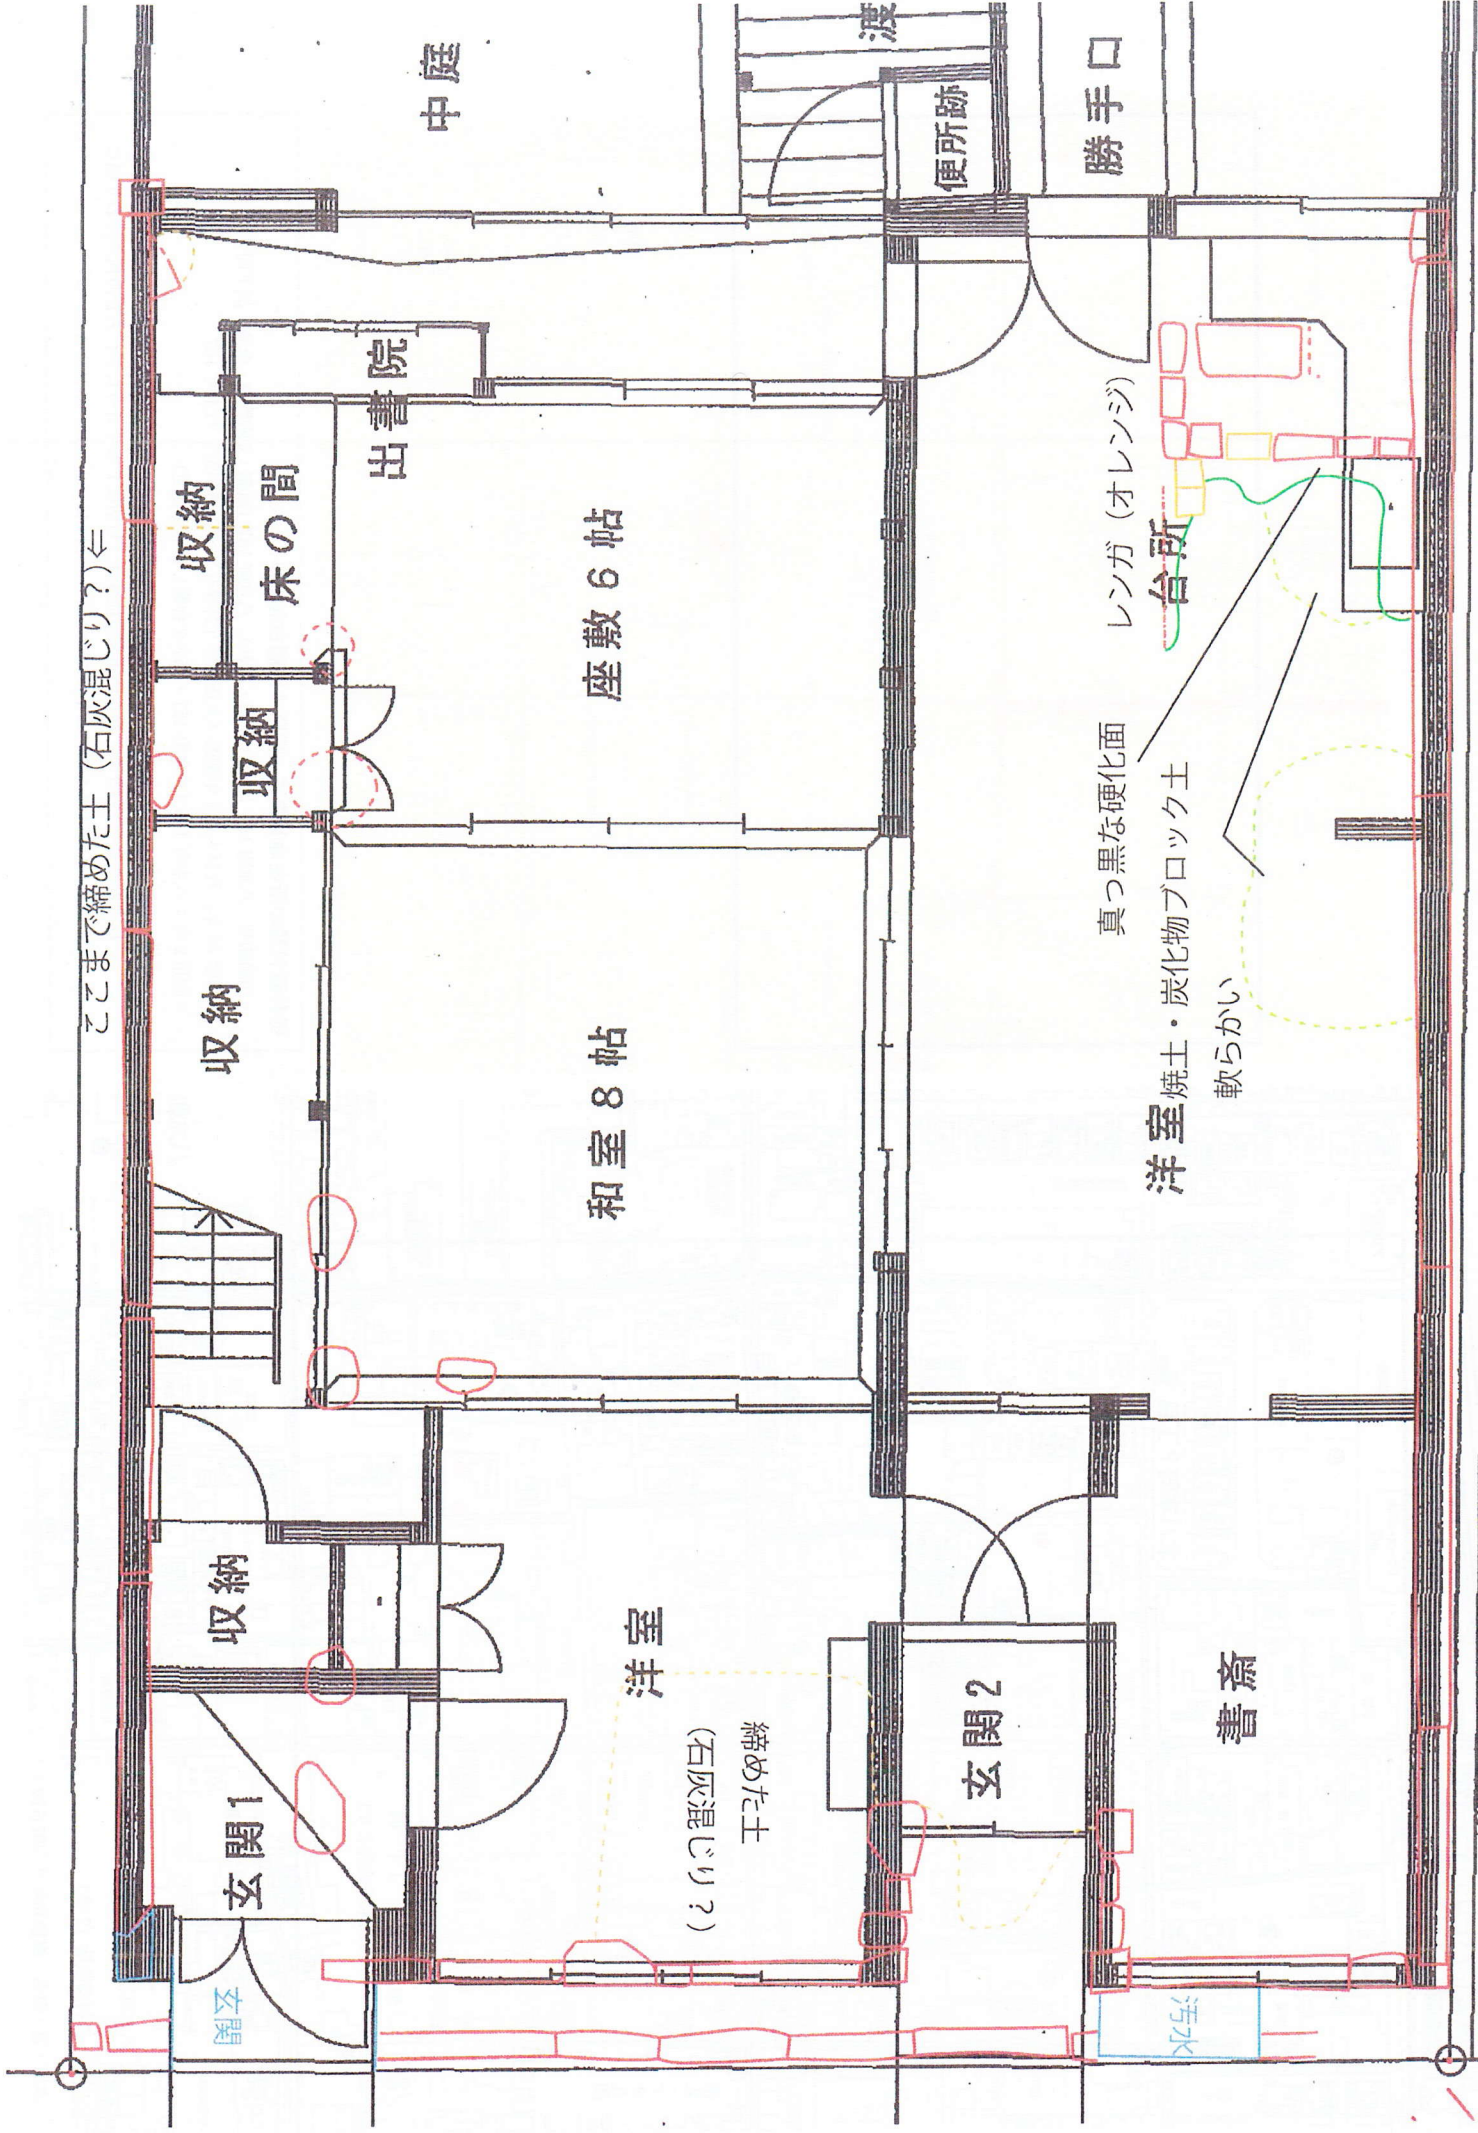
建物解体後に床下を確認したが、石灰で締め固められた土が現れた。これらは湿気を防止し土台等の防腐防蟻処理のため施されたものと考えられる。基礎は建物の輪郭に沿って延べ石が敷かれ、玉石痕も確認できた。束はコンクリートブロックが多用されていたが、当時は木束であったものを蟻害や腐食等したことにより取り替えられたものと考えられる。

ここまで締めた土 (石灰混じり?) ←

(石灰混じり?)  
締めた土

洋室 焼土・炭化物ブロック土

軟らかい

真っ黒な硬化面
