西日本旅客鉄道畝傍駅駅舎 所見

2015 年の調査について

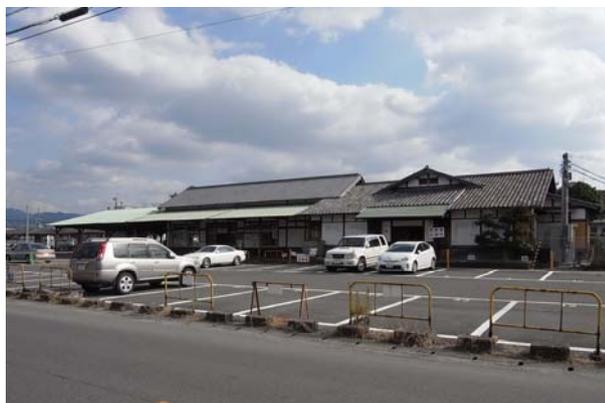
駅舎全景

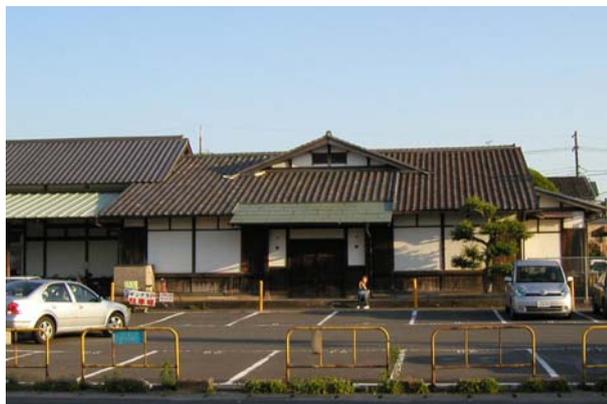
貴賓室正面

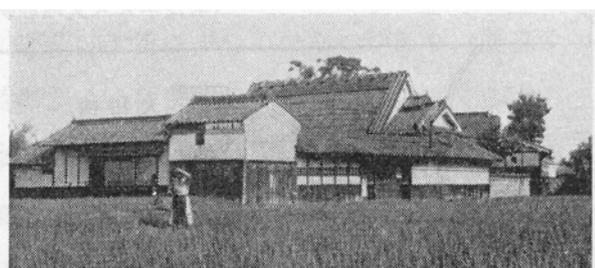
奈良盆地に含まれる地域は「国中【くんなか】」とも呼ばれ、水田地帯が広がり、溜め池や集落が散在する。この「国中」の農家建築に用いられる屋根形式が大和棟で、「高塀造【たかべいづくり】」や「落ち棟造」とも呼ばれ、森村家住宅（重文・橿原市）や中家住宅（重文・安堵町）に示されるように、18世紀頃から流行し、幕末から明治にかけて民家にも用いられるようになる。急な勾配の藁葺き屋根の両妻端を瓦葺きにして、一段低く緩勾配の屋根を設けた組み合わせた形状の屋根で、畝傍駅のそれは大和棟の印象からは離れた緩い勾配である。

奈良県地誌 S37 より西ノ京の大和棟の民家
貴賓室とは、皇族など賓客を対象に休憩を目的とした施設で、現在日本の主要な空港や駅、野球場、両国国技館などの施設に存在する。

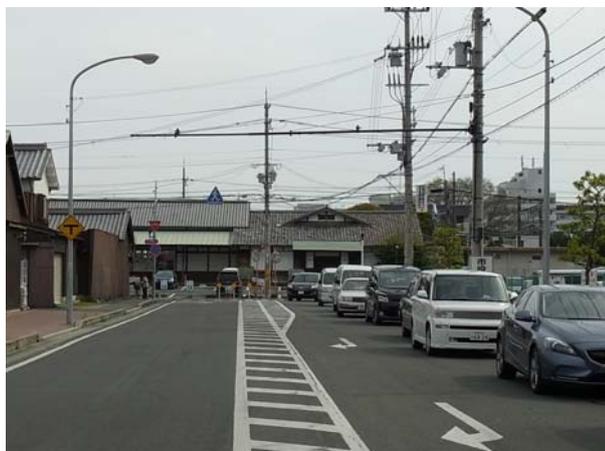
国道 24 号線の正面になる畝傍駅

駅舎は、東西に走る JR 桜井線の北側に北面して建ち、その駅北面には奥行き約 30m の広場を持つ。西から東に向かって、貴賓室、駅務室、待合室、団体改札口、便所（団体の使用がなくなり小規模化か、近年の改修あり）が配置されている。建設当初は紀元二千六百年奈良県奉祝会事業に関わる大量の乗降客が見込まれたため、団体改札口の東側南北方向に団体待合室があり（昭和 40 年代に撤去・基礎部分遺存）、広場を囲んで L 型の平面構成となっていた。駅舎すぐ南側のコンコースと一段上がったプラットホームとの間に植栽を施し、貴賓室・待合室・団体待合室からそれぞれプラットホームへの階段があり、上屋が設けられている。

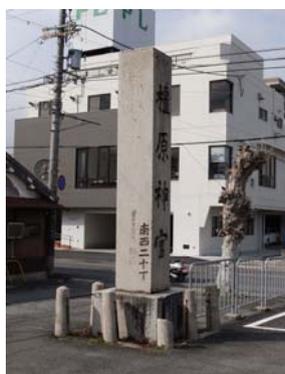
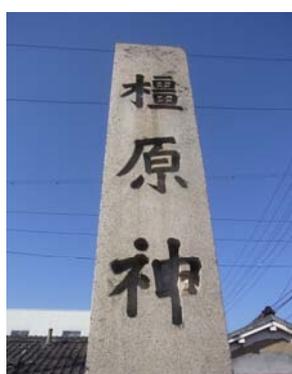
「檀原神宮」の石碑

駅前広場西端には「檀原神宮」（大正 4、題字は八雲都留麻【やぐもつるま】）が建つ。

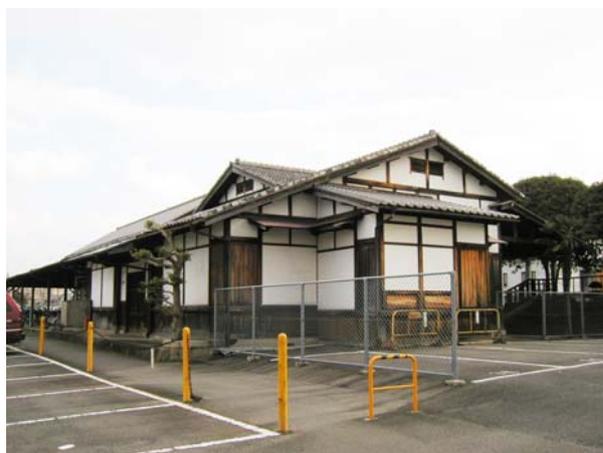
駅舎は間口 53.69m 奥行 13.65m（便所含む、三尺モジュール）、木造平屋建、屋根は切妻造、棧瓦葺及び金属板葺。西側の間口 14.56m の貴賓室部分には、北面・南面に通気口を兼ねた千鳥破風を備える。また貴賓室正面入口にはカラー鉄板一文字葺（当初は銅板葺と思われる）の付け庇を出桁で受けて入口に掛けている。

貴賓室北東からみる

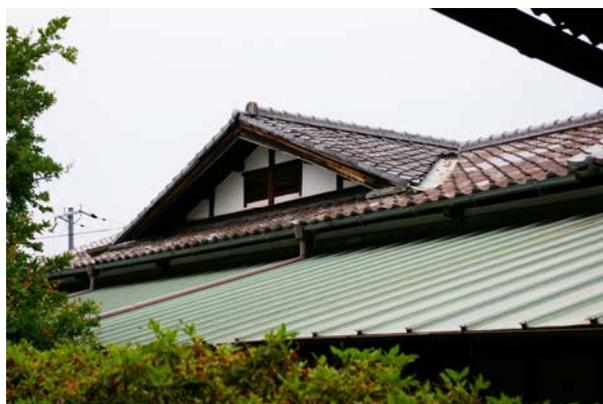
貴賓室南面貴賓室千鳥破風

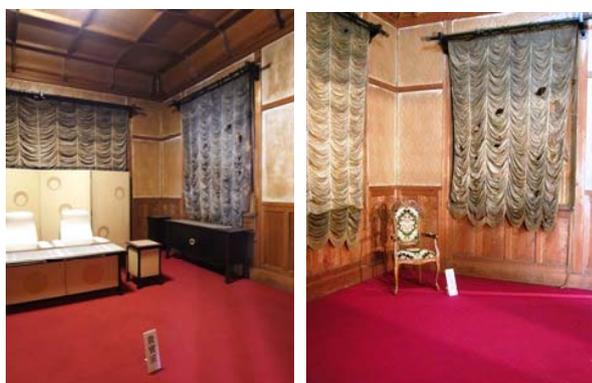
貴賓室主室

貴賓室は皇族の休憩所で皇室仕様の特徴である下足仕様で、開き扉(ドア、内開き)を用いた和洋折衷である。ちなみに橿原市には皇室建築として畝傍御陵御休所齋館【おやすみどころさいかん】(S14 頃築)があるので参考になると思われる。

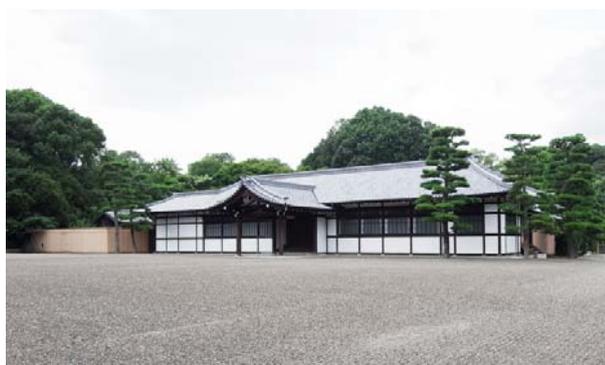
宮内庁書陵部畝傍陵墓監区事務所御休所齋館 小屋組は、貴賓室部分を和小屋、駅務室・待合室・団体改札口部分を木造トラスにし、使い分けている。小屋裏にはペンキ塗りの部材など転用材が多く使われ、建替え前の建物(昭和 3 年築の洋風駅

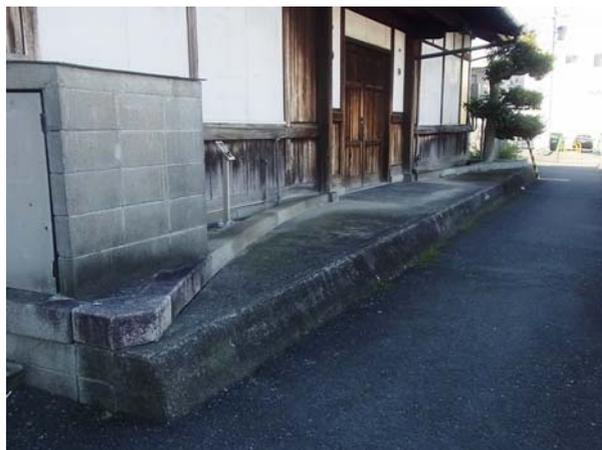
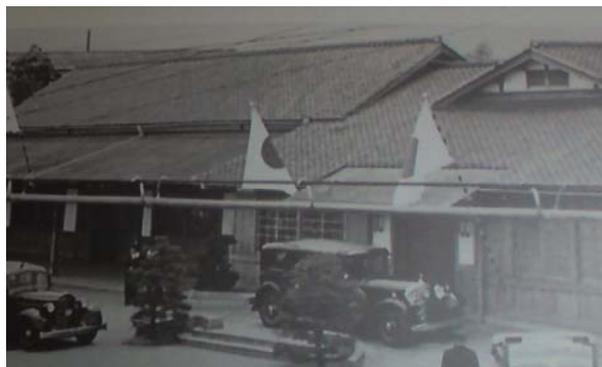
貴賓室正面には花崗岩製延石でアールを描く車路跡を残す(貴賓室とセットになった重要な部分で復元が望まれる)。間口中央に車寄からコンコースに抜ける通路を設け、その両側に貴賓室と駅務室を振り分けている。貴賓室は前室と主室からなり、さらに西側に化粧室と便所がつく。

貴賓室車寄の様子

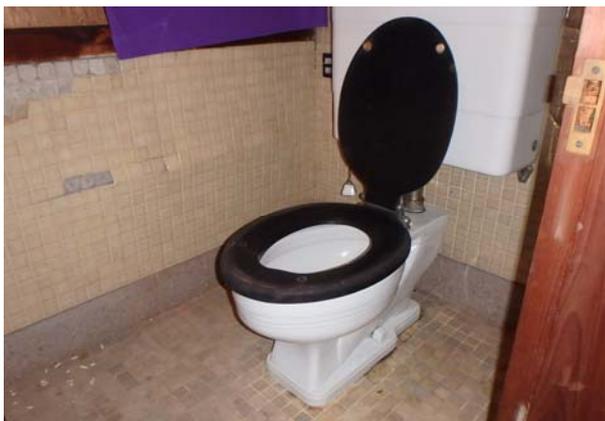
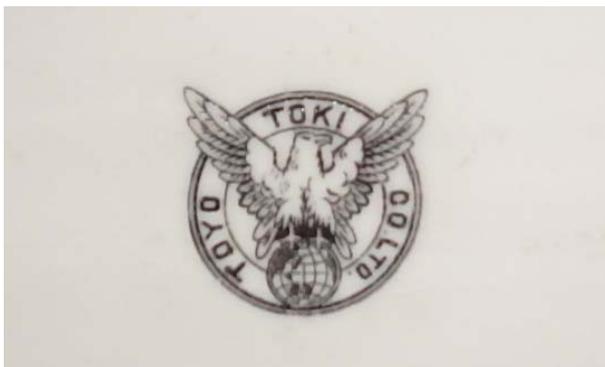
貴賓室便器と衛生陶器

西側に張り出した便所の設備・タイル張り内装も当初のままである。天井は漆喰で一部板貼、壁は上部漆喰下部モザイクタイル、床モザイクタイルとなっている。化粧室奥に大便器室が配置され、仕上げは化粧室と同様となっている。化粧室に設置されている小便器・手洗い及び大便器室の大便器は建設当時の器機がそのまま残されている。大便器の蓋・便座は木製漆塗りとなっていて当初から水洗式であった。

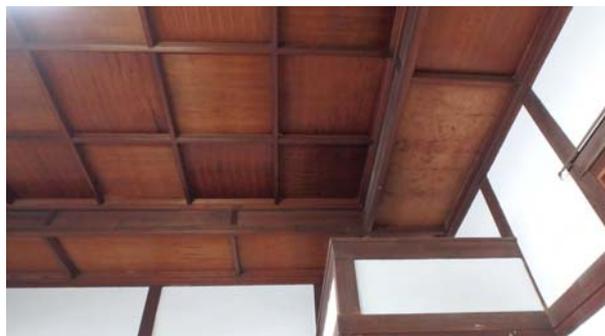
貴賓室入口正面扉脇の照明器具（ペンダント1灯とブラケット1対）は撤去されて、現在JR某所？にて所蔵となっている。待合室もベニヤ板張りの折上格天井を吊り、内装・外装ともに窓まぐさにこまめに長押を備え、簡素ながらも質の高い空間となっている。

待合室天井 格天井

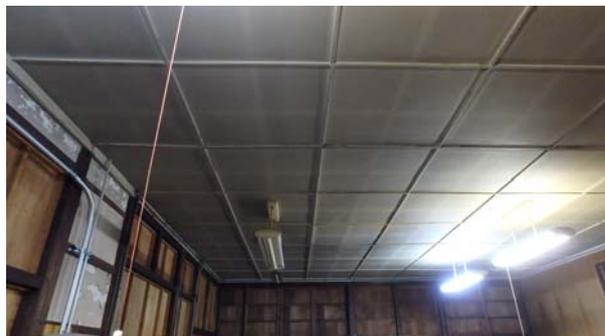
駅務室天井

駅務室は格天井風で、天井板はベニヤ板張りペンキ塗りとなっている。西面全部に天井までの収納庫があり、当初のものと思われる木製引戸が設置されている。待合室との間仕切り壁である東面には、待合室側からも伺えた荷物受け渡し口のカウンターや、床が一段高く作られた切符売り場が見られる。南面コンコース側や、北面回廊側にも当初大きな木製の開口部があったと思われるが現在は閉鎖されている。

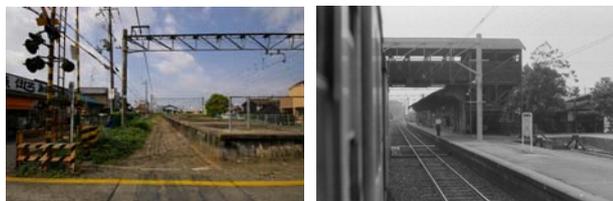
左：下ツ道の踏切からみる下りホームと小房線跡
右：S54 頃の写真 跨線橋と貨物用線路

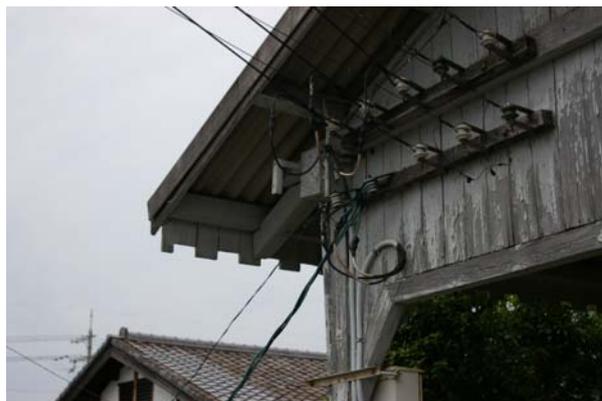
プラットホームは、かつて単式ホーム 1 面 1 線と島式ホーム 1 面 2 線であったものを現在は相対式ホーム 2 面 2 線としている。上下とも上屋は木造トラスに波板スレート葺きの屋根がかかり、木部はペンキ塗りである。上りホーム上屋は昭和 3 年の建築（建物財産票による）で、軒の鼻隠しはディンティル（歯状）であり同年築の洋風駅舎と符合する。

軒先の木鼻隠しのディンティル（歯状飾り）

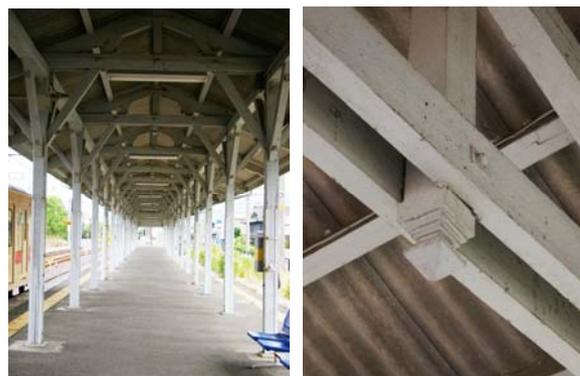
上り線ホームと上家のドロップ飾り

下りホーム南側には過去に参宮線（小房線）が敷設されていたが、現在は空地となっている。上屋は東西で時代が違い、東側が古いものらしくトラス中央にドロップ飾りと垂木の繰り型がある。西側は新しいものであるようだが今のところ年代は

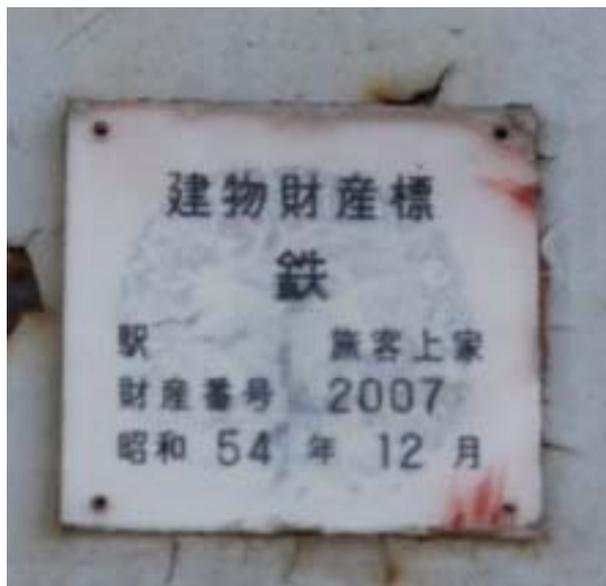
財産番号 2007 旅客上屋（跨線橋）

跨線橋は昭和 54 年の鉄骨造の建築である。畷傍駅駅舎は総じて、天井が高く落ち着いた空間を持つ。建物全体の平面は、単調に思えるが、駅務室の南北両面の壁面を後退させ、軒下に回廊的な余裕のある空間をとっているのは、多くの乗降客の使用のため機能的な設計といえる。また、柱と真壁（柱・窓枠・腰板・漆喰壁）で構成された壁面は矩形美をみせ、現在古びてなお美しいたたずまいを残している。
